国土交通省
中国地方整備局

令和2年7月梅雨前線出水における 百間川（旭川放水路）の効果について【速報】

あさひがわほうすいろ 百間川 (旭川放水路) の整備効果

速報

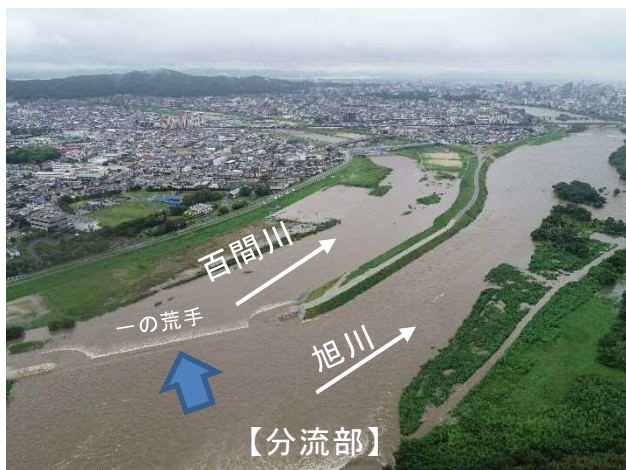
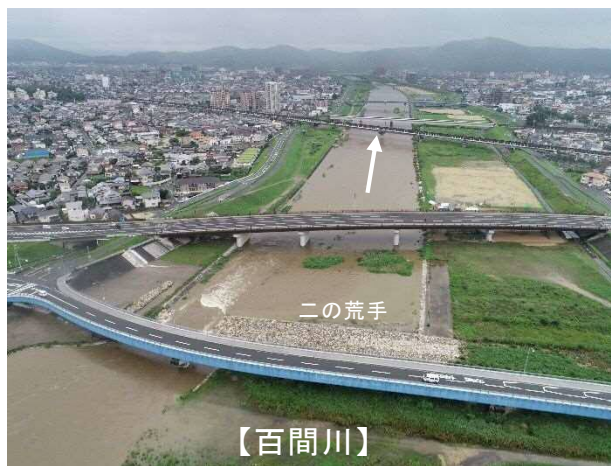
【百間川（旭川放水路）への分流状況（7月14日 11:00）】

なお、百間川への分流は、令和元年6月の百間川（旭川放水路事業）完成後、初めての分流となります。

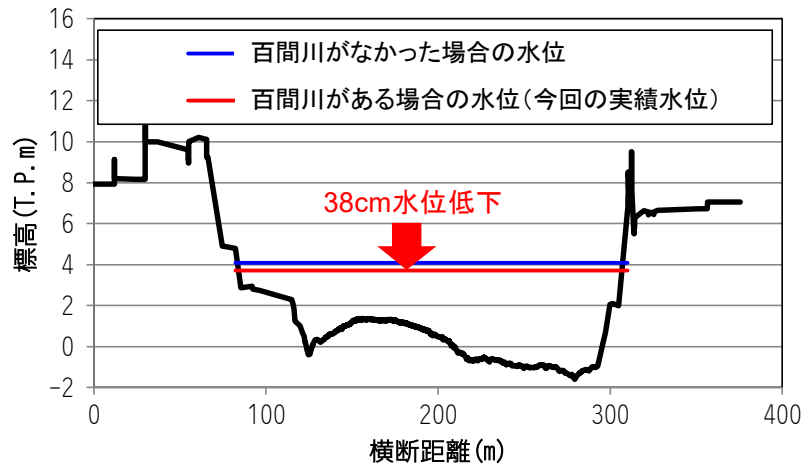
出石地先 百間川による水位低減効果

今回の出水に対し、百間川（旭川放水路）により、**旭川下流（出石地区）で約38cmの水位低減効果が推定されます。**

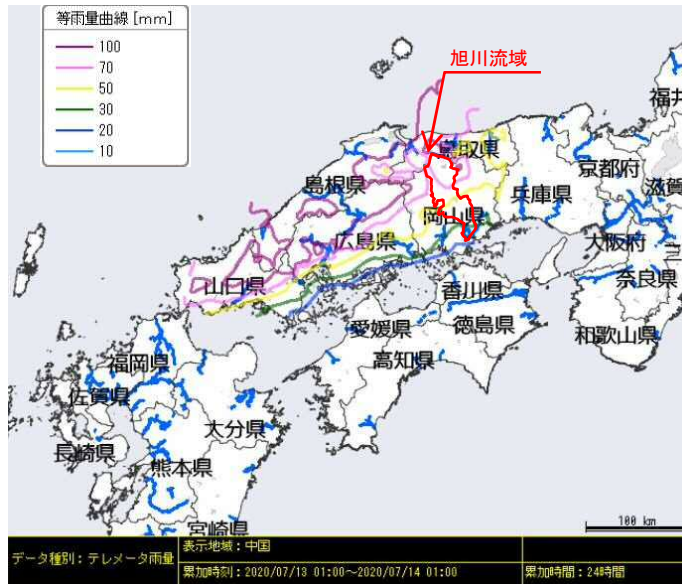
■等雨量曲線図 (国土交通省作成)

旭川流域では7月13日～14日にかけて断続的に激しい雨が降り、旭川の流域平均雨量は約113mmを記録した。

累加時刻: 2020/7/13 1:00～7/14 1:00
累加時間: 24時間
